# 岁末年初实验室安全专项检查情况通报

## (2018年12月)

2018年12月28日至29日，校长办公室、实验室及设备管理处和保卫处组织安全督查专家成立了岁末年初实验室安全检查组，对校本部、江宁校区和常州校区的实验室进行了专项安全检查。根据教育部《高等学校实验室安全检查项目表（2018）》文件要求，本次检查中发现不少安全隐患，特此通报。

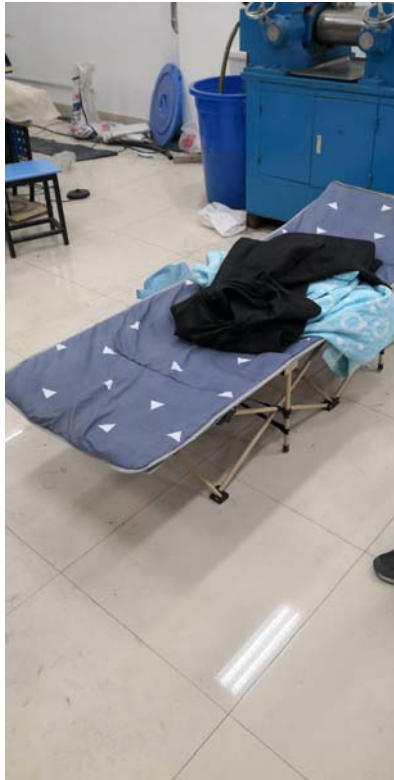
图 1 乐学楼一楼实验大厅

序号	条款号	问题事实描述	地址	附图
1	2.2.3	安全制度未上墙	乐学楼一楼实验室	
2	5.1.2	实验室门口无安全信息牌	科学馆一楼实验室、 笃学楼二楼实验室、 乐学楼一楼实验室、 勤学楼二楼实验室、 农业节水园区实验室	
3	3.2.3	实验室人员未参加实验室安全准入考试	雅学楼 101 实验室	
4	5.4.5	学生在实验室内搭简易床休息	乐学楼一楼实验大厅	图 1

4) 加强实验室人员的安全教育，没有通过实验室安全准入考试的不得进入实验室。

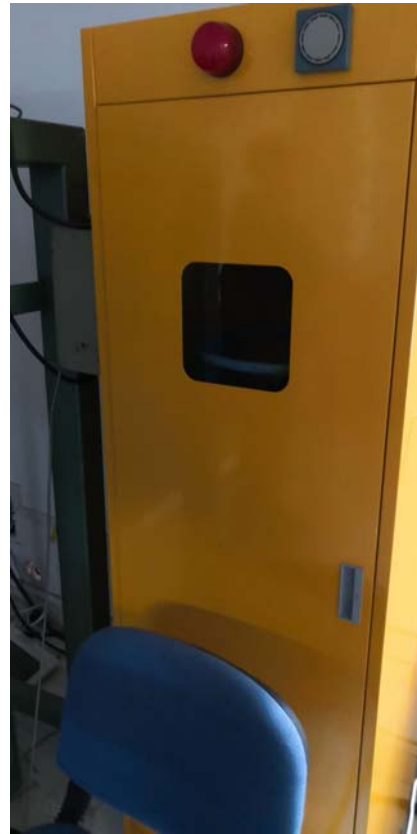
图 2 博学楼 B109 (污泥、淤泥脱水实验平台)

5	8.6.3	可燃气体缺乏强排措施	博学楼 B109 (污泥、淤泥脱水实验平台)	图 2
6	7.1.4	插线板接入设备过多; 配电箱周围堆放杂物; 接线板直接置于地面。	水利馆 B124 (公共实验室); 勤学楼 2203 (创新专题研究平台)	图 3 图 4
7	12.6.1	涉及化学品的实验室使用明火电炉	水利馆 D306 (固体废弃物处理及资源循环利用研究所): 博学楼 B108 (污泥、淤泥前处理实验平台)。	图 5 图 6
8	7.2.1	实验室漏水, 地上有积水	科学馆地下室	图 7
9	8.2.2	化学品药柜与旁放置加热设备	博学楼 B109 (污泥、淤泥脱水实验平台):	图 8
10	8.7.6	实验室化学品废弃试剂瓶与生活垃圾放在一起	博学楼 B110 (渗透与污染物迁移实验平台)	图 9
11	8.5.1	化学品柜锁不标准	博学楼 B110 (渗透与污染物迁移实验平台)	图 10
12	8.5.2	易制爆化学品没有按要求存放。	乐学楼 107	图 11
13	8.6.2	气体钢瓶未固定	乐学楼一楼实验大厅; 励学楼 A202	图 12
14	6.3.1.	通风设备不工作, 房间内特殊气味重	科学馆地下室; 勤学楼 2203 (创新专题研究平台)	图 13
